# CONCRETE CANVAS™

*Manto Impregnado de Concreto...*

## PROTECCIÓN TALUDES

Se implemento el manto de referencia CC5 con el fin de proteger un talud afectado por procesos erosivos y continuo desprendimiento de material suelto. La erosión estaba afectando la vía principal en la corona del talud así como la comunidad en la parte baja.

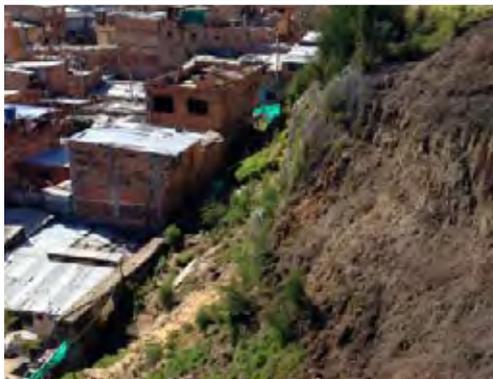
Área afectada por procesos erosivos antes de instalar el CC.

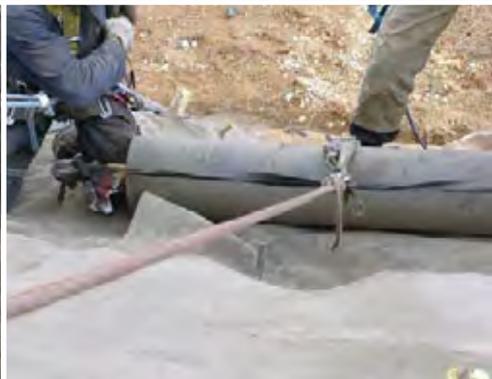
Despliege del CC a través de un sistema de polea permitiendo un rendimiento de 80m2/día.

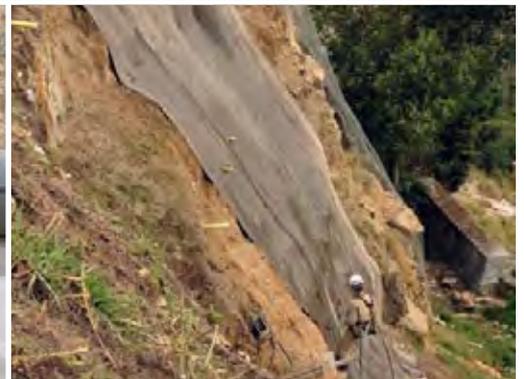
Se instalaron anclajes de contención y drenajes subhorizontales antes de instalar el CC.

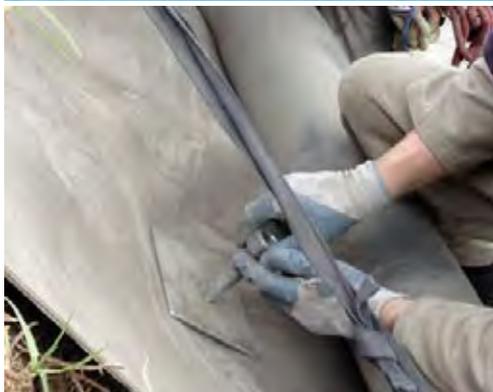
Se utilizaron platinas de 200 x 200mm para asegurar el CC a la cara del talud.

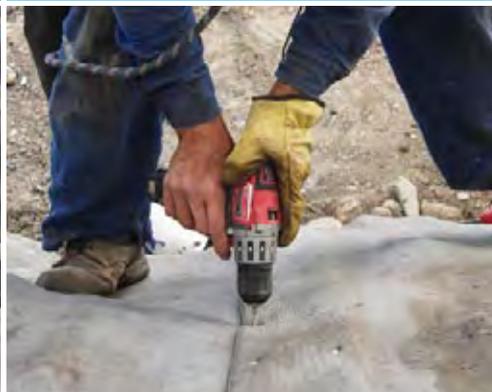
Se traslapo el manto con un mínimo de 10cm y se fijaron con tornillo autopercutor en intervalos de 200mm.

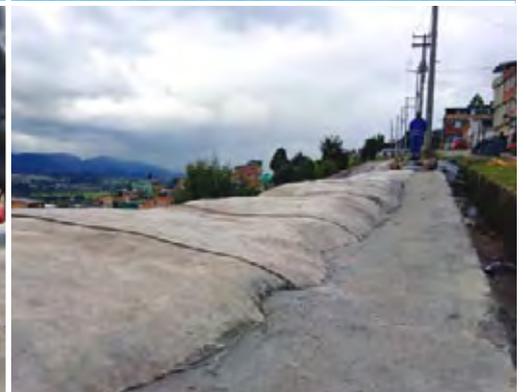
Se aseguro el CC en la corona del talud mediante un vaciado de concreto a lo largo de una zanja.

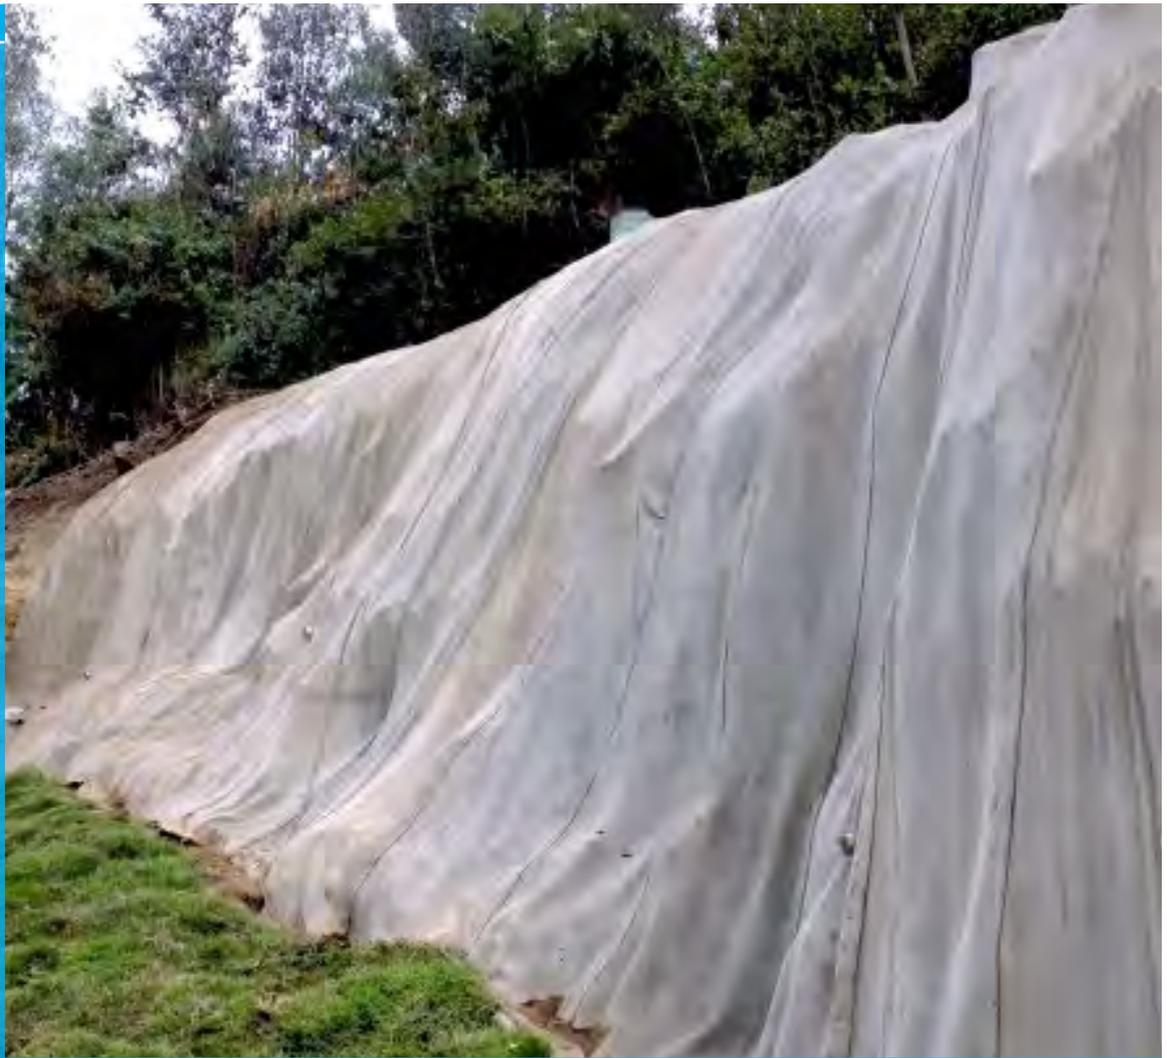
Revestimiento completo.

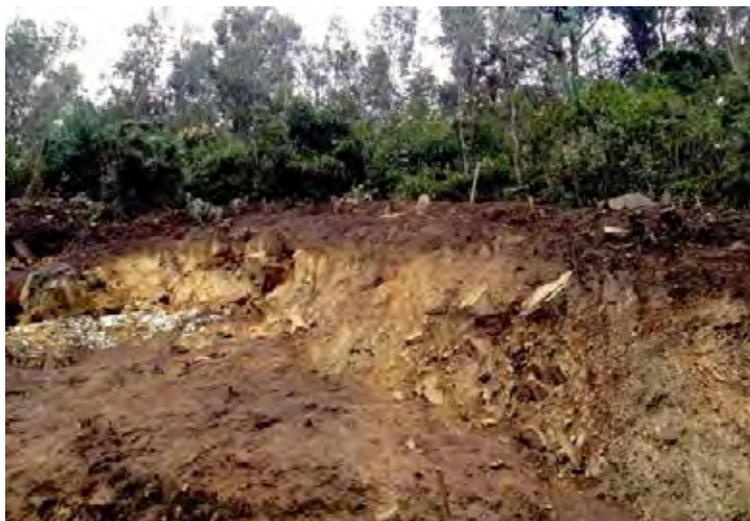
Vista general antes de instalar CC

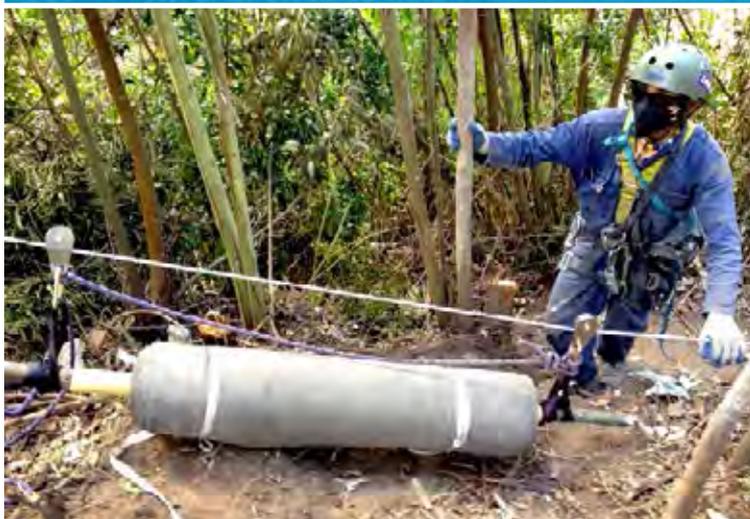
Cortes de 12 metros trasladados en una polea.

Se suministraron un total de 255 metros cuadrados de manto en sitio, para luego ser cortado en longitudes promedio de 12 metros. Cada corte fue trasladado al sitio de despliegue usando una polea en la corona del talud. Una vez alineado, se anclo el manto al substrato con anclajes de varilla corrugada de 250mm x 12mm para luego ser desenrollado.

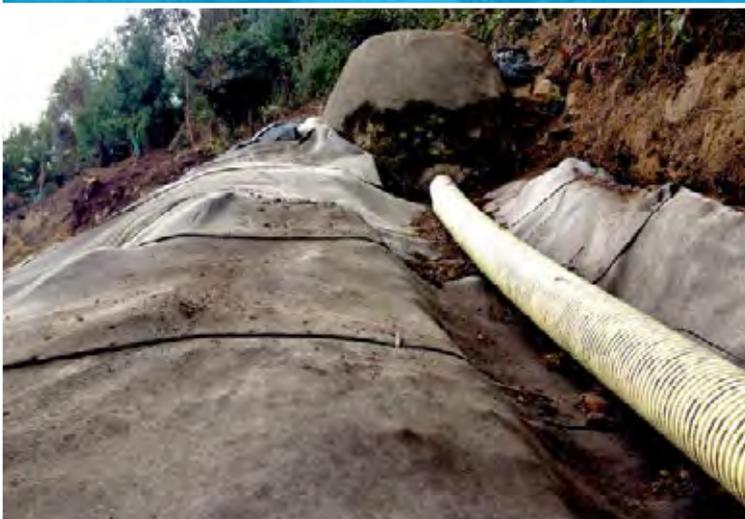
Fijación del CC en la corona del talud con anclajes metálicos.

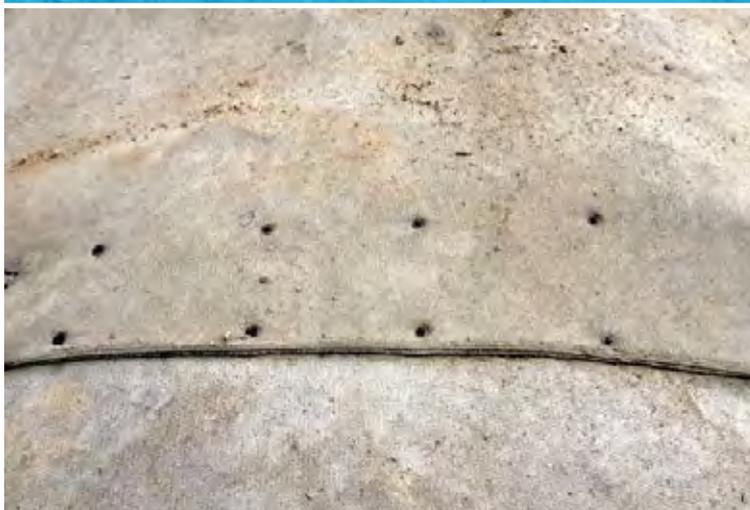
Fijación del manto con doble tornillería cada 20cm

Se utilizó adhesivo de poliuretano FT 101 de SISTA para sellar el manto de hormigón a los drenajes de PVC distribuidos en la cara del talud y tornillería tipo drywall para fijar los traslapes entre manto y manto. Chazos expansivos HILTI fueron instalados en las secciones rocosas del talud para prevenir vacios entre el manto y el talud; luego se hidrato el material utilizando una manguera convencional.

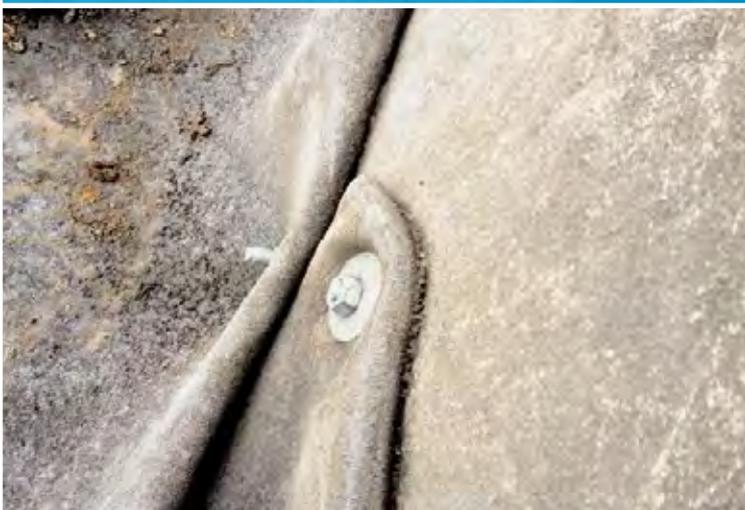
Fijación del CC con chazos expansivos.

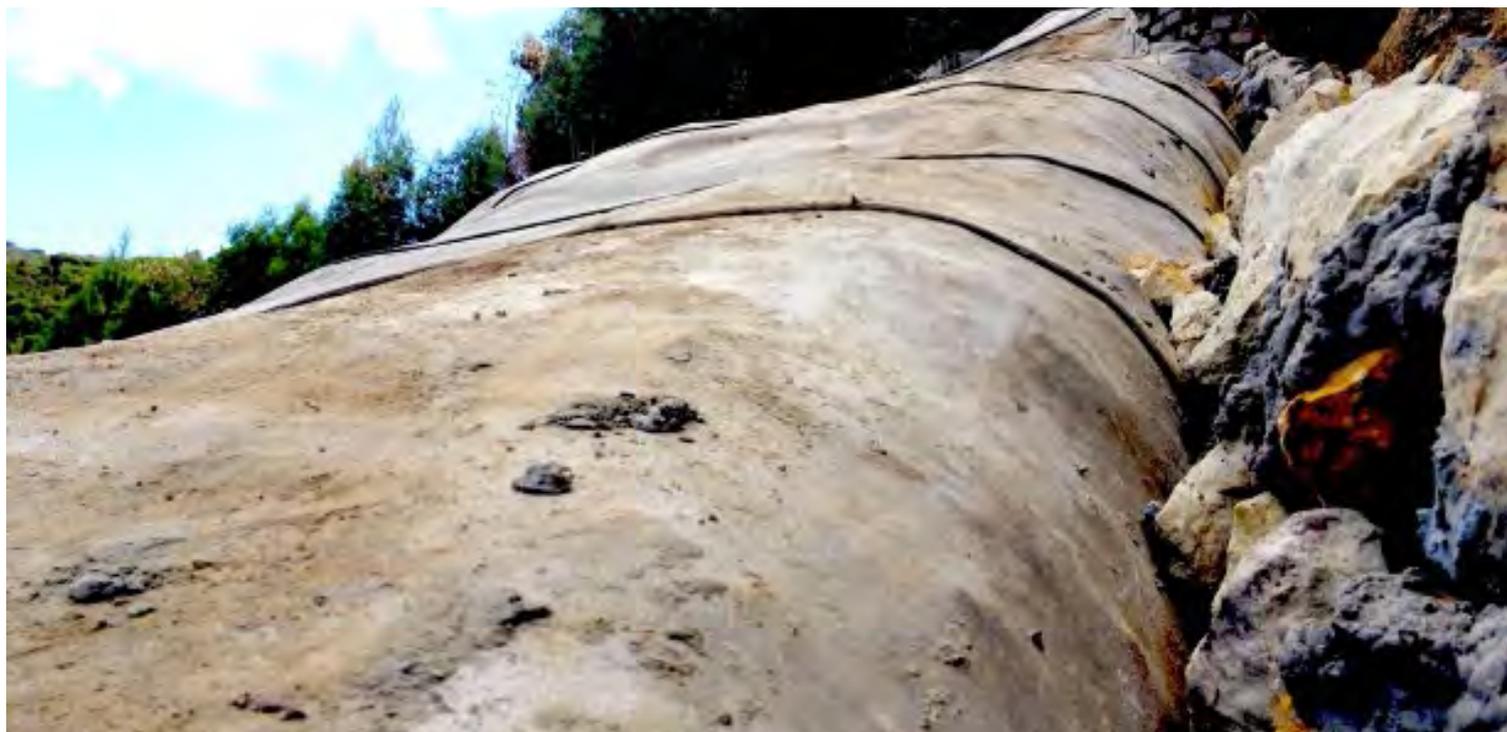
La cuneta de corona revestida e impermeabilizada con manto para luego complementarla con piedra pegada

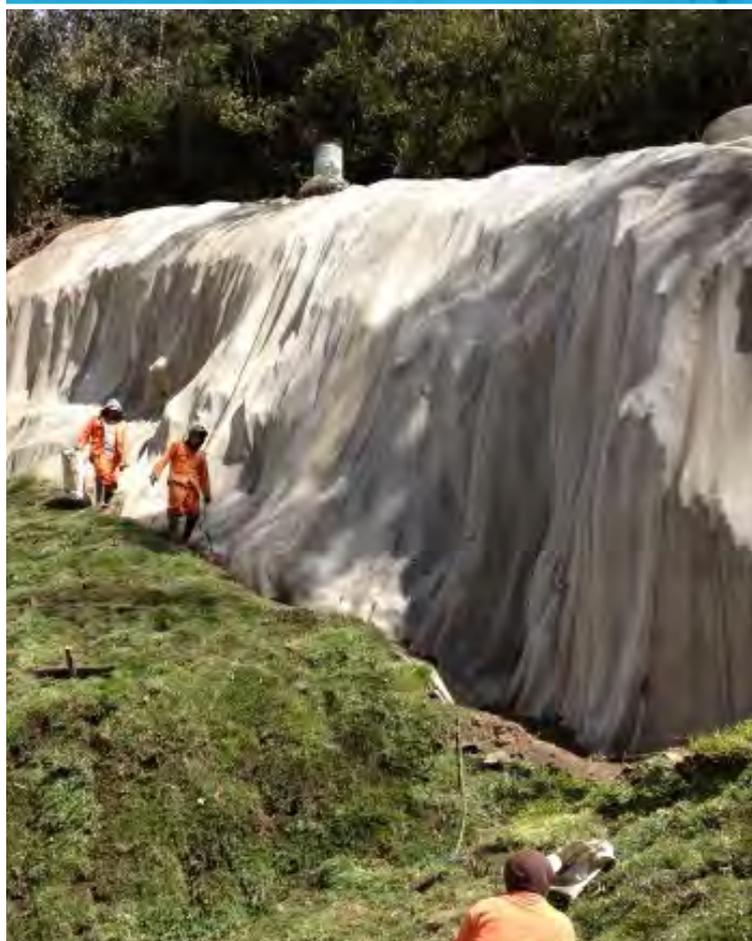
Una vez hidratado, el manto adopta la forma comleja del talud.

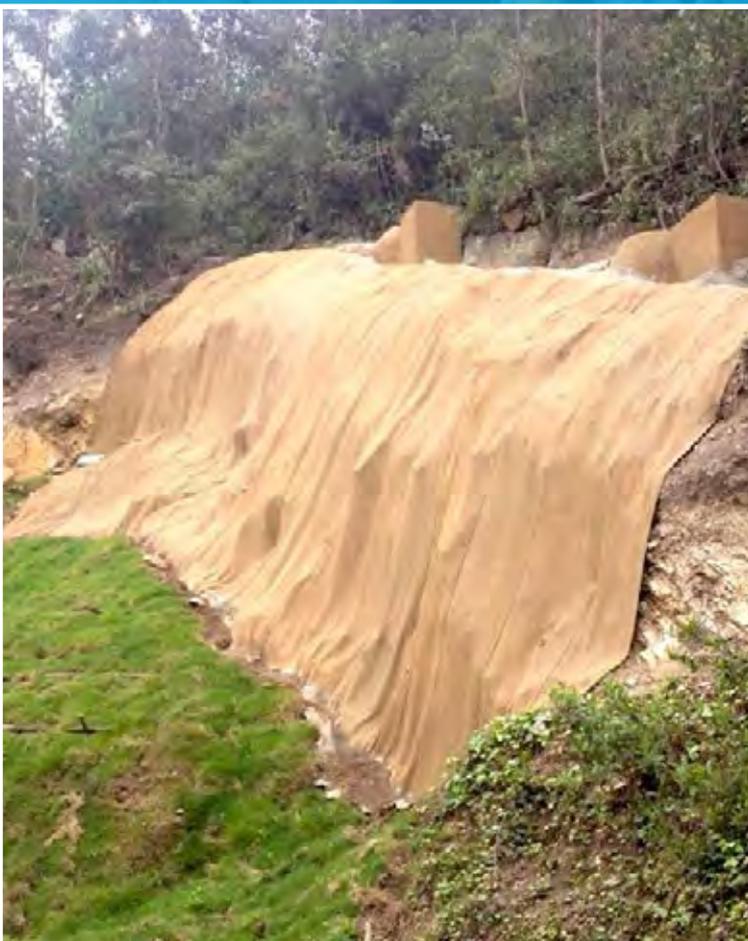
E l manto pintado con pintura convencional para exteriores.

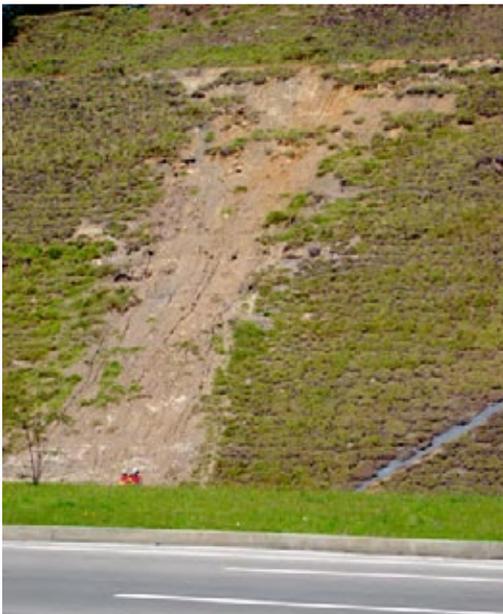
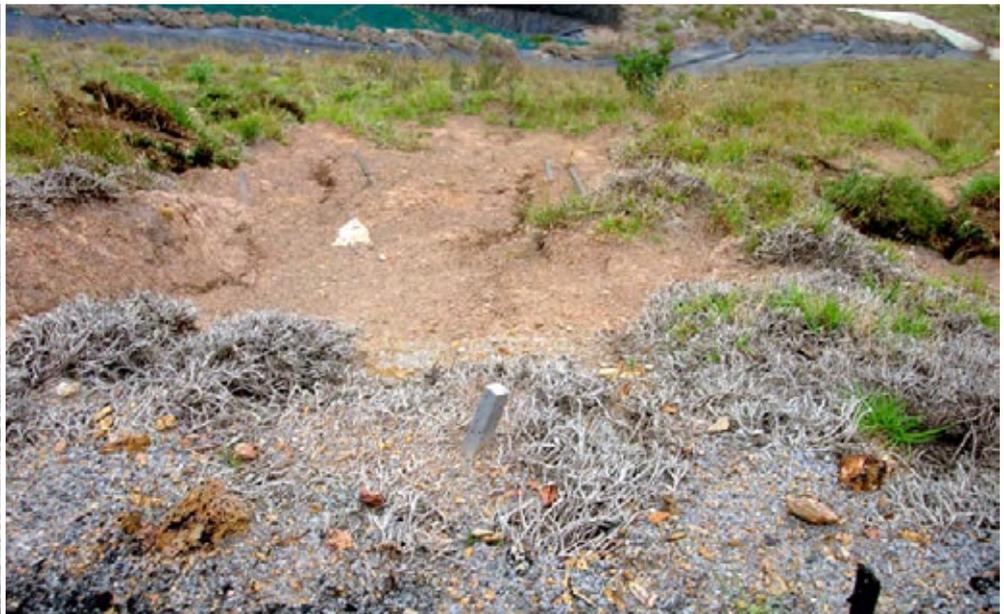
Se evidencia erosión a causa de la lluvia en una sección del talud generando un potencial riesgo en la vía principal.

En abril de 2013, se especificó el manto de hormigón para la estabilización de terreno por medio del control de erosión en una de las vías a Zipaquira. La lluvia en la zona habría contribuido en el proceso erosivo en un corte de 40m de altura adyacente a la vía principal con potencial de afectar el flujo vehicular y peatonal.

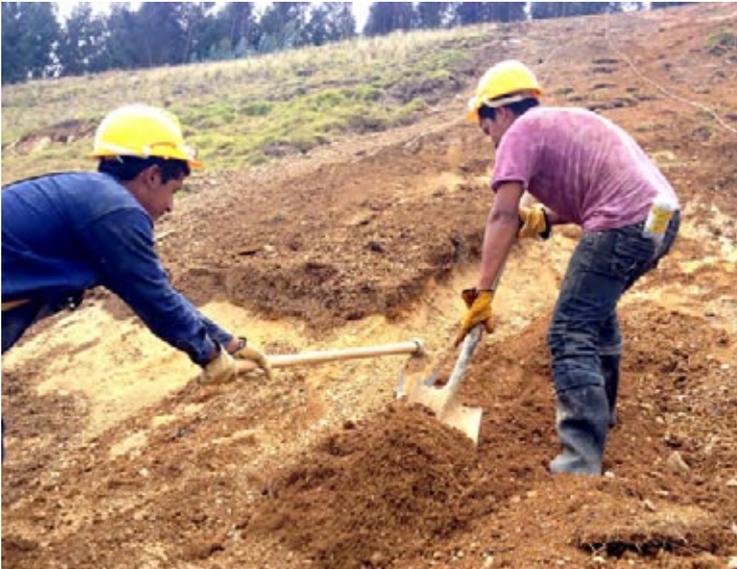
Alistamiento del terreno. Desmote y perfilado.

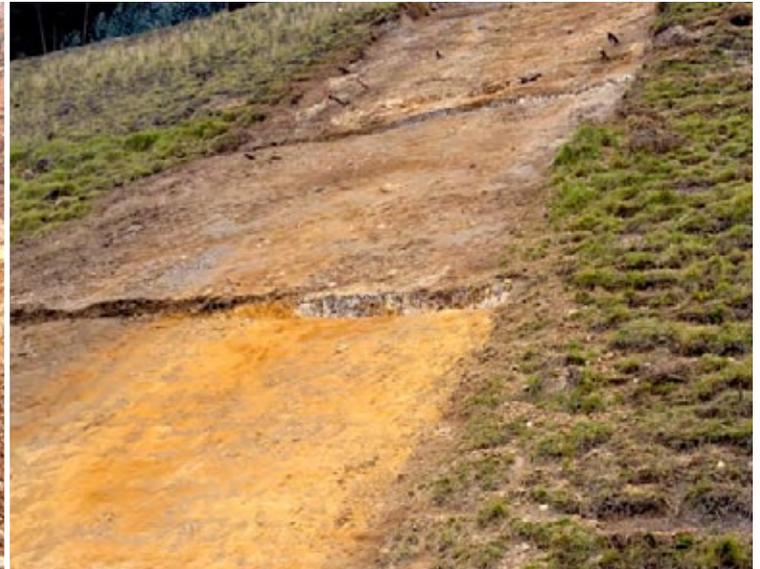
Conformación de bermas.

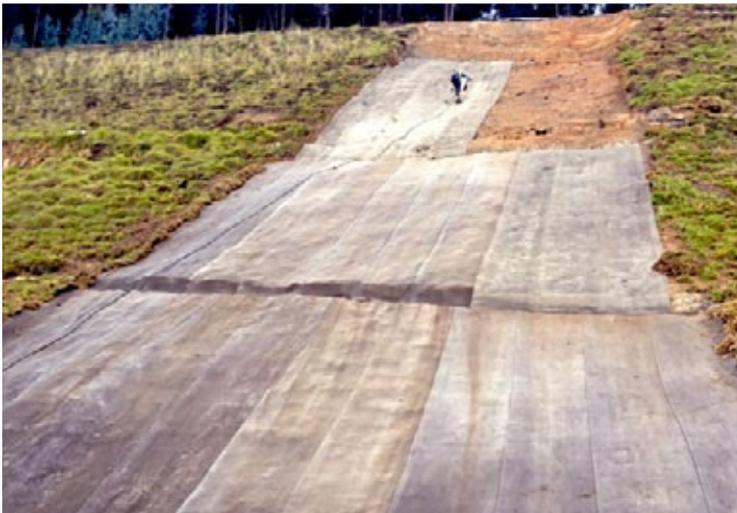
Cortes a la medida del manto en sitio. Se despliega en tres secciones.

El alistamiento de terreno, desmote y re vegetalización se realizaron antes de instalar el manto de hormigón; el CC se suministró en rollos al por mayor y se cortaron las tiras en cuatro secciones fijando cada una de estas en la berma correspondiente con anclajes y tornillería en los traslapos.

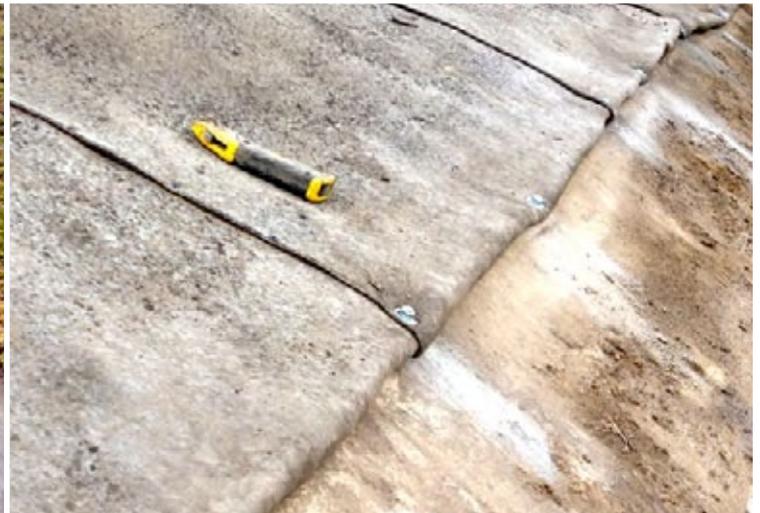
Fijación del manto de hormigón con chazo expansivo a la cuneta de pata.

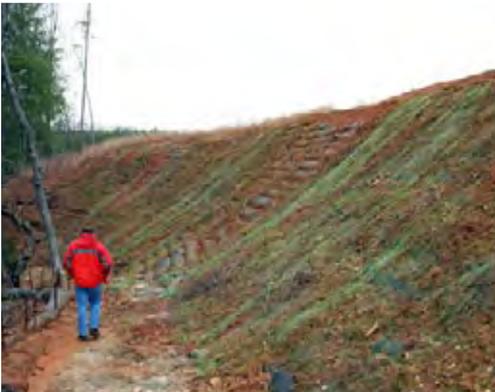
Control de erosión y estabilidad del talud usando geo-textil.

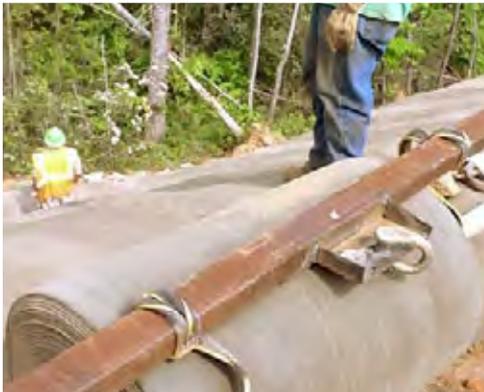
Material de CC8 desplegado con la ayuda de un balancín.

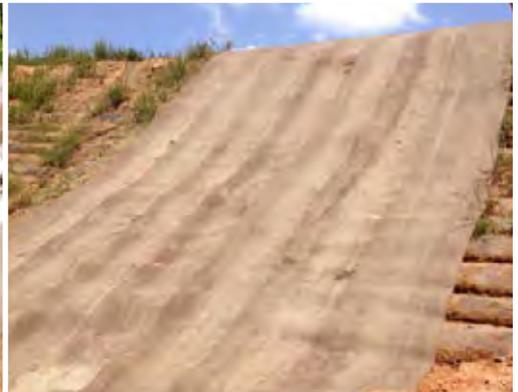
El manto se adapta a la forma del terreno y se despliega a un rendimiento de 150m2 x día.

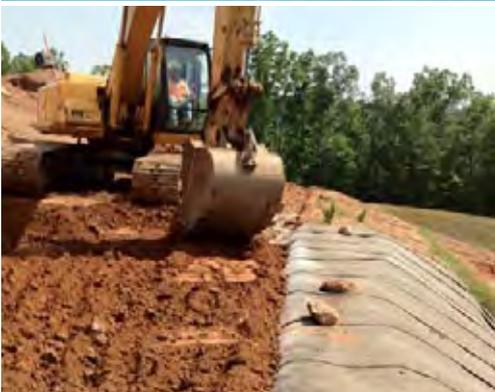
El Manto se ancla en la parte superior e inferior del talud para luego ser cubierto con material.

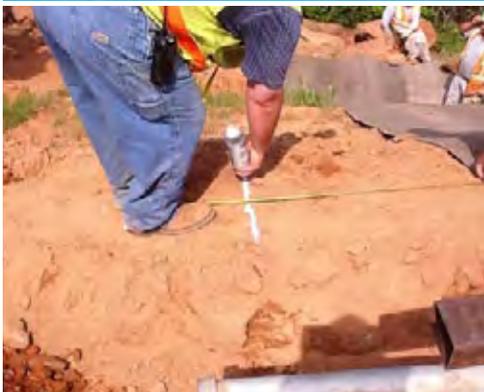
Demarcación para el correcto posicionamiento del Manto.

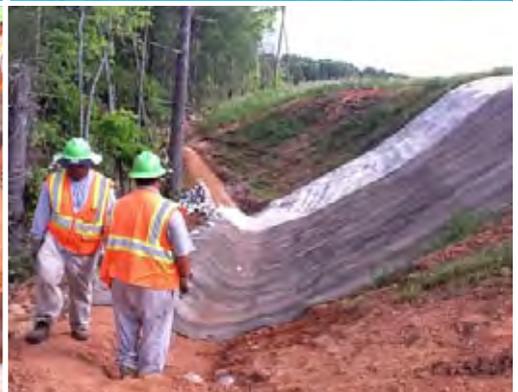
Zanja de corona y pata. Se hidrata el Manto por etapas.

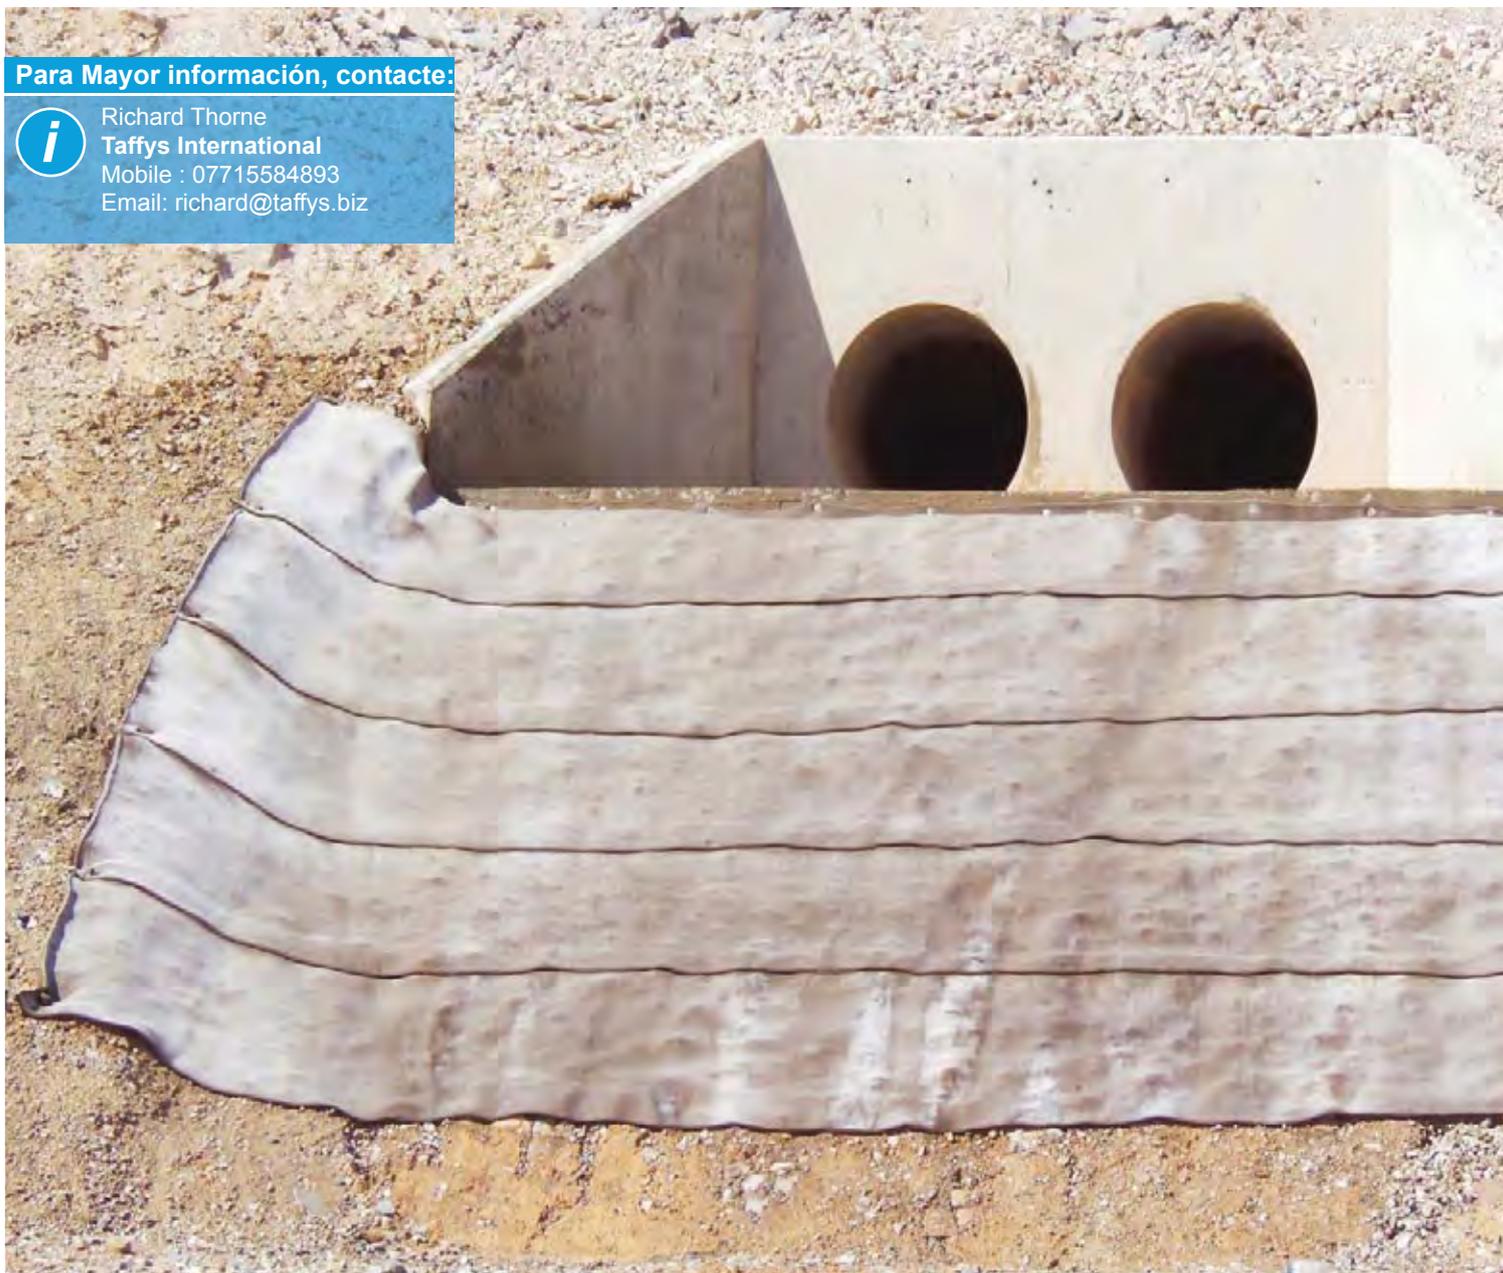
Completed CC slope protection installed in under 1 hour

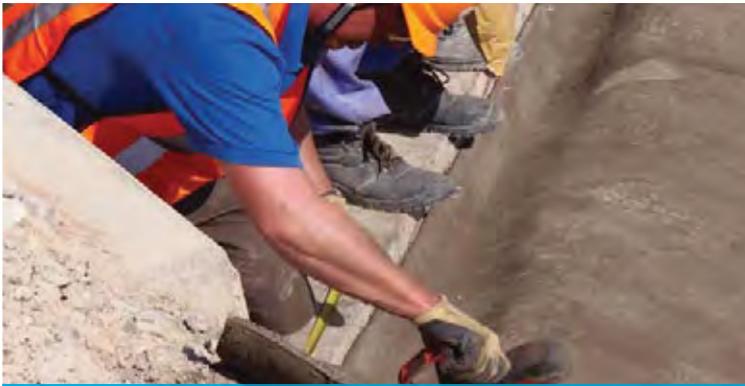
Se uso Tiro Hilti para la Unión del Manto con el Culvert

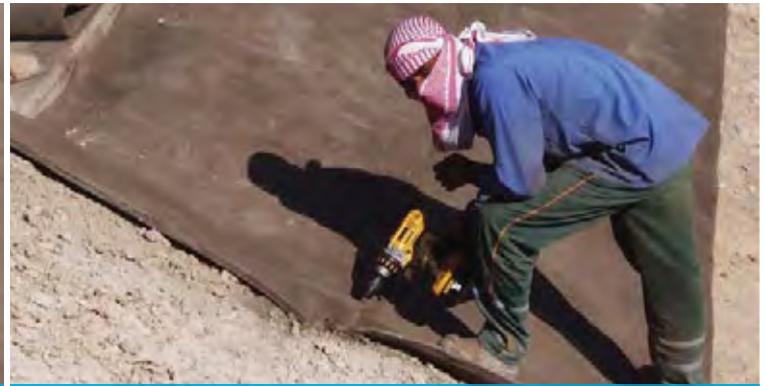
Mantos Sub Secuentes Fueron Traslapados y Asegurados con Tornillo

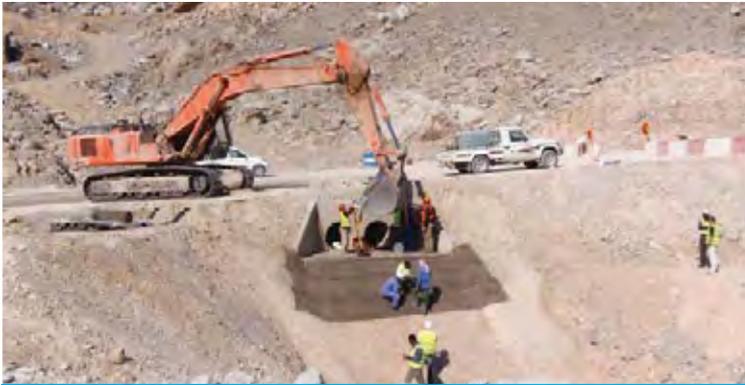
Cada Sección fue Desplegada con una Grúa

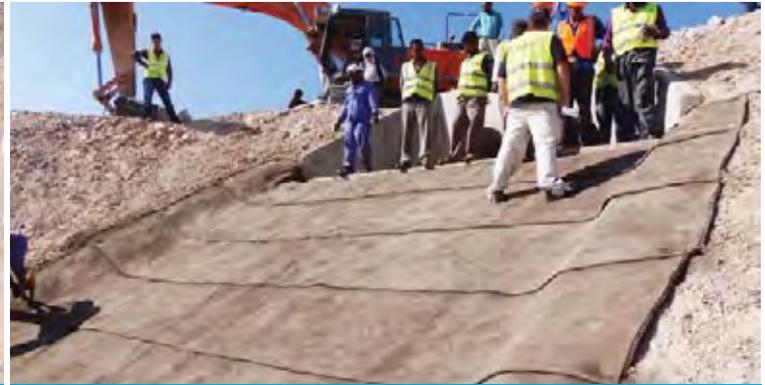
5 Mantos en Total se Desplegaron de Manera Transversal

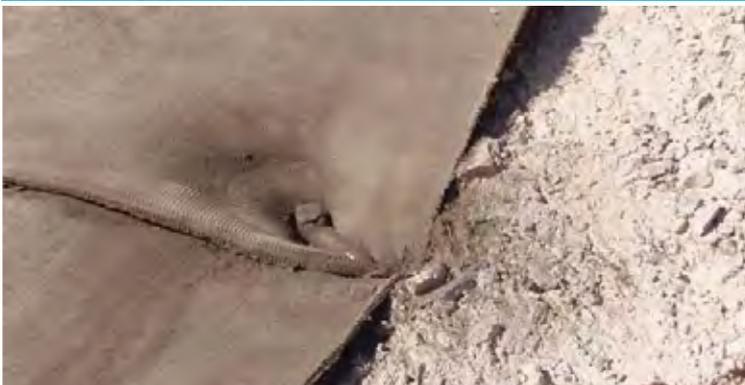
Se Utilizaron Anclajes asegurando cada Extremo del Manto

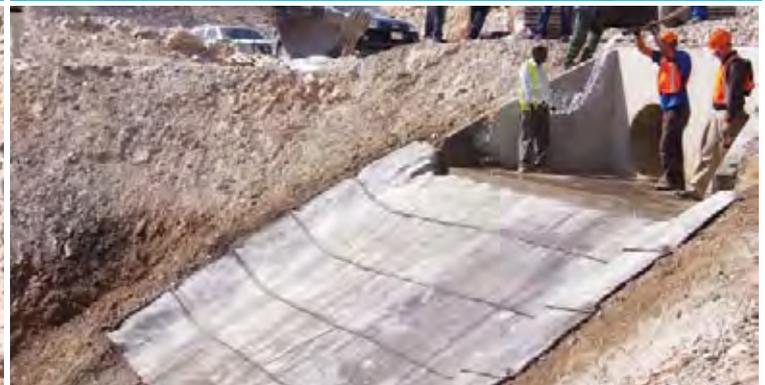
Una vez Desplegado se Procedio a Hidratar el Manto.

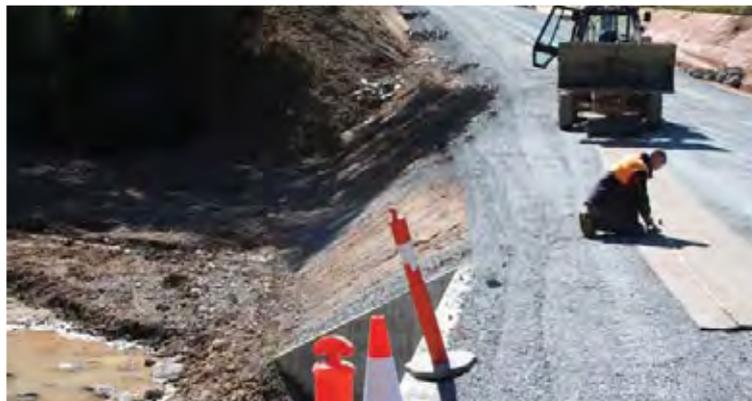
Corte del CC en Sitio

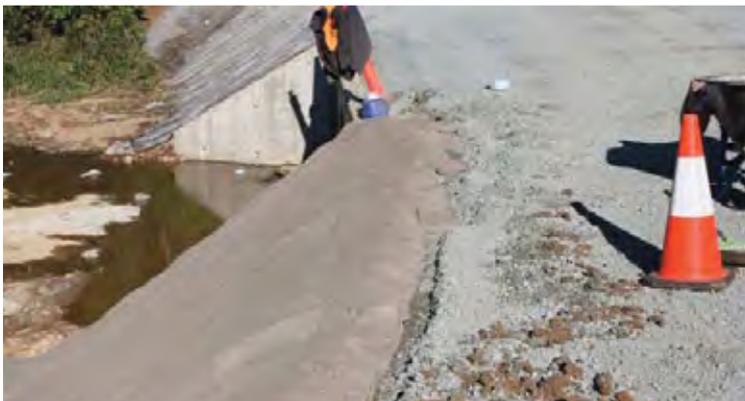
Anclaje del CC con Anterioridad a la Hidratación

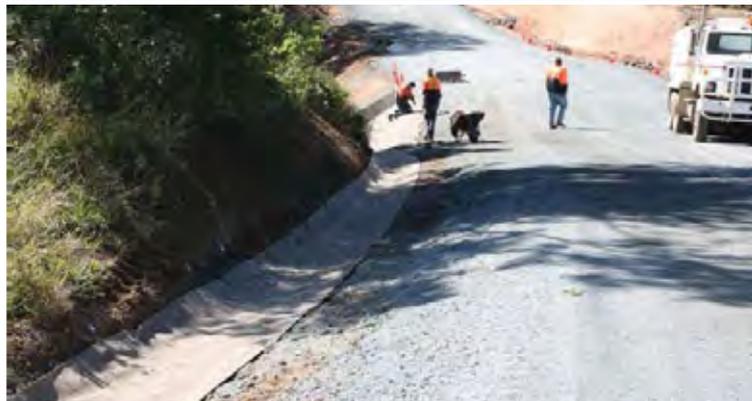
Despliegue de las Cunetas

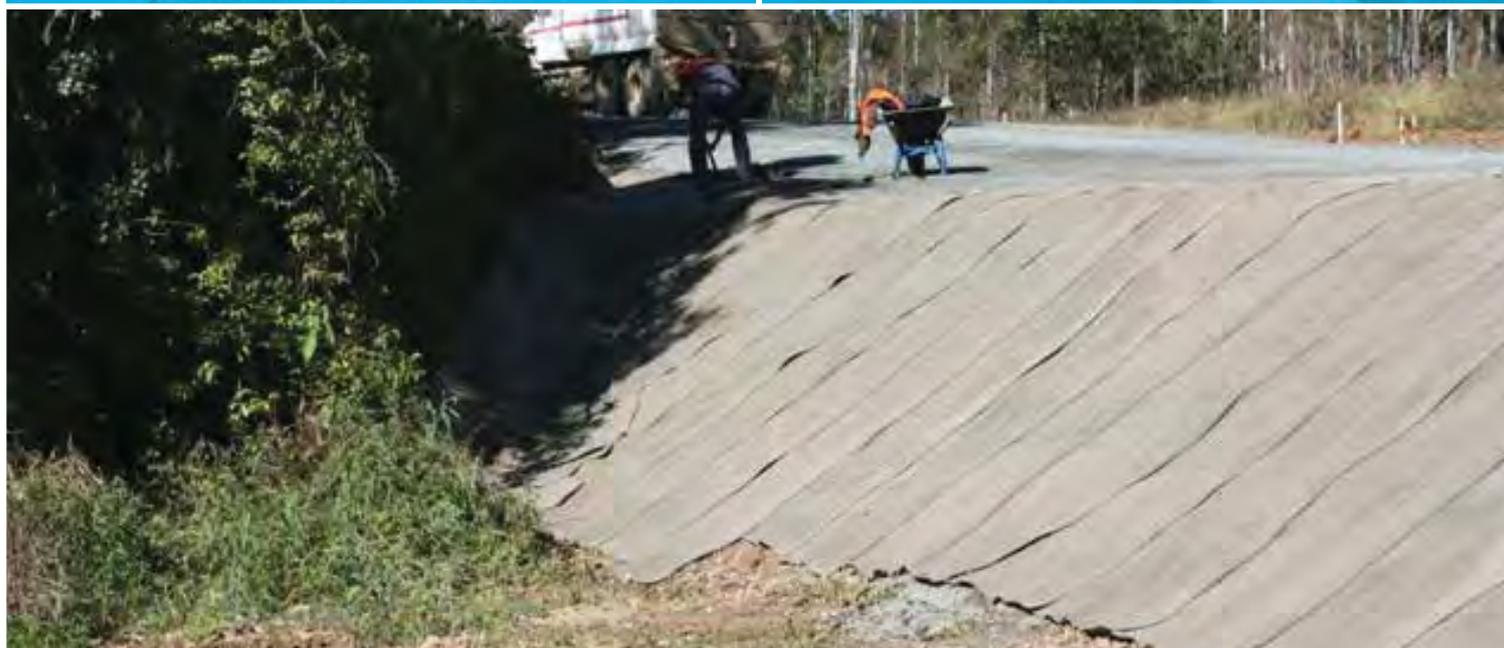
Revestimiento con CC

A un cliente de Burdens Australia se le asignó la primera etapa de construcción de un sistema de manejo de aguas superficiales en Eungella, Australia. El proyecto se conformaba por un drenaje de 50m a lo largo de los laterales de la carretera terminando en una bajante de aproximadamente 4m de caída. El despliegue de CC comenzó a las 7 am y culminó a las 5:20pm con un equipo de 8 personas.
